کلیسای مریم مقدس روستای آفتارخانه سلماس

بهروز خان محمدی*

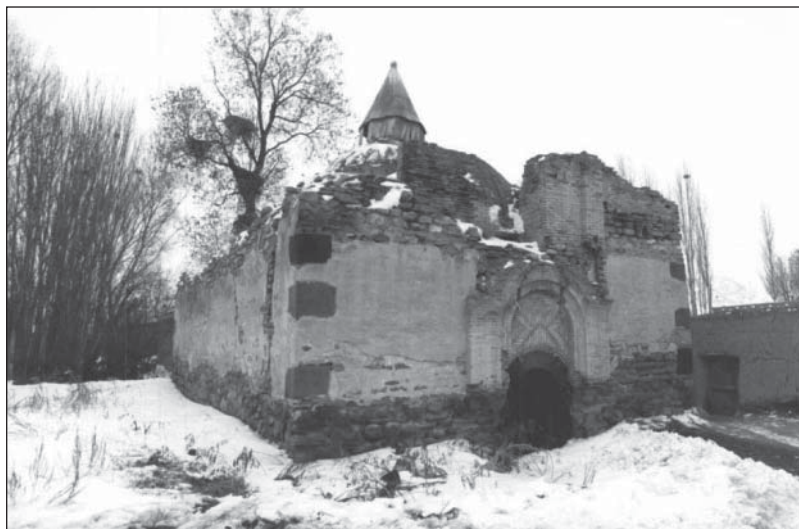
نمای ورودی اصلی ضلع غربی (عکس از گزارش ثبتی)

در این کلیسا از تزیینات معماری محدودی استفاده شده است. نمای دیوارهای خارجی را با استفاده از سنگ‌های لاشه‌ای ساخته‌اند و مابین آنها بندکشی شده و پوشش سفید رنگی دارد. بخش زیادی از این پوشش و بندکشی مابین سنگ‌ها بر اثر مرور زمان و بی‌توجهی ریخته شده و از بین رفته. تزیینات نمای خارجی عمدتاً در دیوار غربی و محل ورودی اصلی ایجاد شده است. در دو طرف ورودی، دو نیم‌ستون آجری و بر بالای آن تزیینات آجری به چشم می‌خورد. چهارچوب ورودی اصلی نیز با استفاده از سنگ‌های آذرین تراش خورده و خوش ساخت با طاق هلالی ساخته شده است. در دو گوشه دیوارهای این ضلع، به منظور ترازبندی، سه سنگ آذرین تراش خورده به فاصله چند رج سنگی از یکدیگر و به صورت قرینه ایجاد شده و بدین وسیله سطح دیوار را از سادگی و یکنواختی خارج کرده‌اند. در نماهای دیگر اضلاع، تزیین‌های خاصی به چشم نمی‌خورد. دیوار خارجی شمالی فاقد نورگیر است اما در ضلع جنوبی سه نورگیر تعبیه شده که یکی از آنها در گذشته ورودی ضلع جنوبی بوده و ظاهراً در مرمت‌های بعدی این ورودی مسدود و تبدیل به نورگیر شده است. در فضای داخلی کلیسا نیز، تزیین خاصی وجود ندارد و سطح دیوارها با اندود گچ پوشیده شده است. سنگاب غسل تعمیر را در دیواره شمالی و در نزدیکی بخش محراب درون

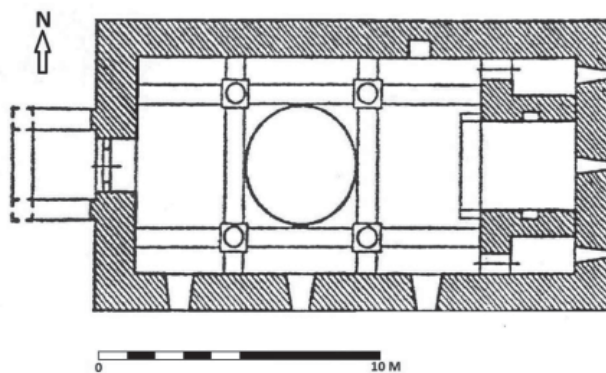
منبع: W. Kliess, «Bericht über Zwei Erkundungsfahrten in Nordwest-Iran», AMI, band 2 (1969).
پلان کلیسا

کلیسای مریم مقدس آفتارخانه مشتمل بر نمازخانه‌ای منفرد و مستطیل شکل به طول ۱۷/۳۰ و عرض ۹/۱۰ متر و دارای محور اصلی شرقی - غربی است. اجزا و عناصر معماری کلیسا بر اساس این محور انتظام یافته و نقشه نسبت به محور حالت تقارن دارد. کلیسا دارای یک ورودی اصلی در ضلع غربی است و این ورودی، که بر طبق آموزه‌های مذهبی مسیحی راه ورود به کلیساست، بر روی محور شرقی - غربی و درست در مقابل محراب واقع شده. در پلانی که پرفسور کلایس ترسیم کرده ورودی، رواقی با دو ستون دارد که امروزه از آنها اثری بر جای نمانده است. بر روی سردر کلیسا طاقنمای آجری بلندی ایجاد شده که دارای تزیینات هره چینی آجری است. سطح داخلی کلیسا اندکی پایین تر از سطح زمین های اطراف است و فضای داخلی آن، مانند غالب کلیساهای منطقه شمال غرب، به شیوه بازلیک سه ناوی و ستون دار ساخته شده. صحن اصلی کلیسا با چهار ستون، که در دو ردیف موازی کنار هم قرار گرفته، به سه ناو تقسیم می‌شود: ناو اصلی میانی و ناو های فرعی جانبی. ناو میانی، به منظور پذیرش عبادت کنندگان بیشتر، بزرگ تر از ناوهای کناری ساخته شده. محراب مستطیل شکل کلیسا در انتها الیه بخش شرقی و هم عرض ناو میانی و در راستای آن ایجاد شده است. در این کلیسا، به لحاظ کارکردی سه بخش محل عوام، محل سرود خوانان و محراب وجود دارد اما با توجه به تخریب های صورت گرفته در بخش محراب تشخیص میزان اختلاف ارتفاع سطح آن با فضای عبادت

کنندگان و سرود خوانان امکان پذیر نیست. در دو سمت محراب، دو اتاق (آونداتون) با ورودی های تنگ و باریک تعبیه شده که محل نگهداری وسایل کشیش و اشیا و لوازم مورد استفاده در مراسم مذهبی است.

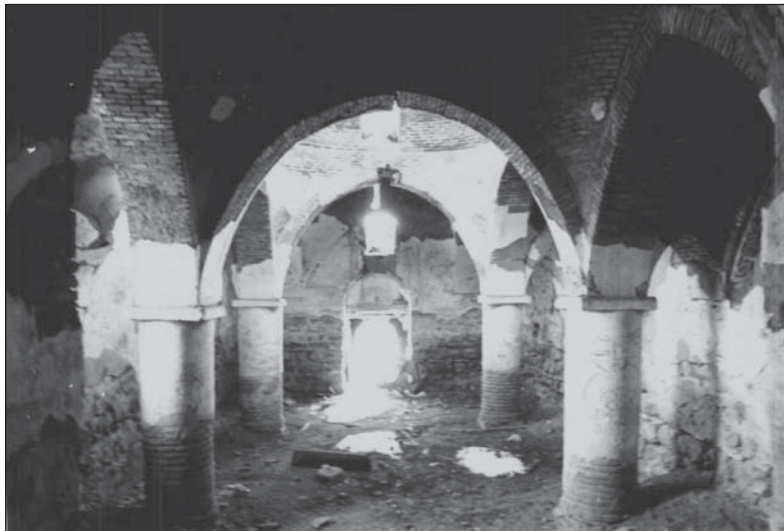
فضای داخلی کلیسا و ستون‌های آجری (عکس از گزارش ثبتی)

دیوار تعبیه کرده‌اند. حدفاصل بین ستون‌ها با استفاده از طاق‌های رومی باربر به یکدیگر متصل شده است.

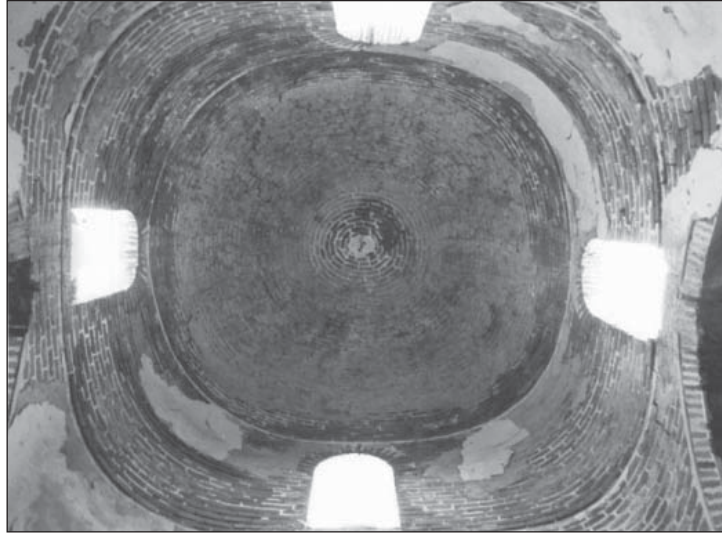
فضای زیرین گنبد آجری اصلی (عکس از گزارش ثبتی)

سقف کلیسا در بخش ناو میانی با دوگنبد عرقچین آجری و یک گنبد آجری بزرگ‌تر، که به صورت یک درمیان قرار گرفته است، پوشیده شده. گنبد اصلی، که بر بالای بخش عوام ایجاد شده، آجری و به صورت نیم دایره‌ای است و آجرهای آن را به شکلی ماهرانه بر روی یکدیگر سوار کرده‌اند. در محل ساق گنبد و در چهار جهت اصلی، چهار نورگیر به منظور افزایش نور فضای داخلی بخش عوام احداث شده. بنا به دلایلی که بر ما معلوم نیست بر فراز این گنبد نیم دایره گنبد مخروطی دیگری از جنس فلز و چوب ایجاد شده است که حالت عجیب و نامتقارنی به گنبد اصلی داده. این شیوه احداث گنبد در بنای کلیسای مریم مقدس آفتارخانه منحصر به فرد است و در دیگر کلیساهای منطقه شمال غرب به چشم نمی‌خورد. افزون بر این، مشخص نیست که آیا گنبد فوق در زمان احداث به این شیوه ساخته شده یا در هنگام مرمت‌های سال ۱۲۷۰ش (۱۸۹۱م)، گنبد مخروطی را به آن اضافه کرده‌اند. تاکنون، در این خصوص اطلاعاتی به دست نیامده و کسب آگاهی‌های بیشتر مستلزم پژوهش‌های گسترده‌تری در آینده است.

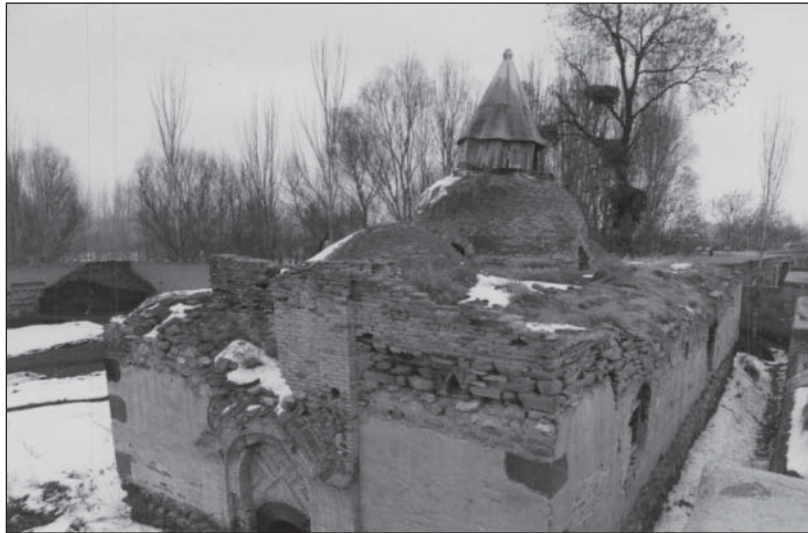
نمای سقف و گنبد اصلی کلیسا (عکس از گزارش ثبتی)

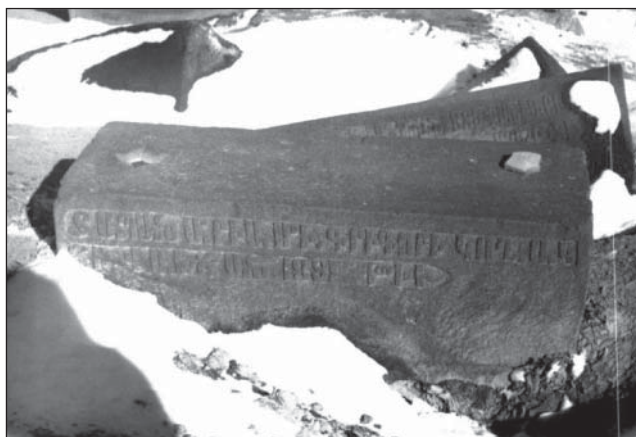
نمونه سنگ قبر با کتیبه ارمنی (عکس از رضا حیدری)
